Sistema de Encaixe em Alumínio - Tecnologia de Acesso

Forno de Pirólise | Bahia | 2017

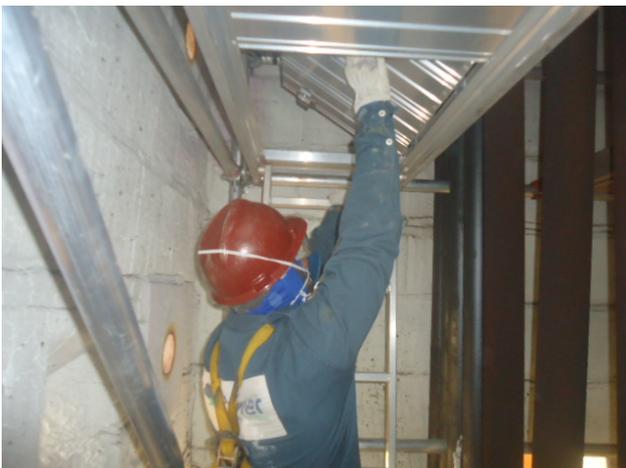
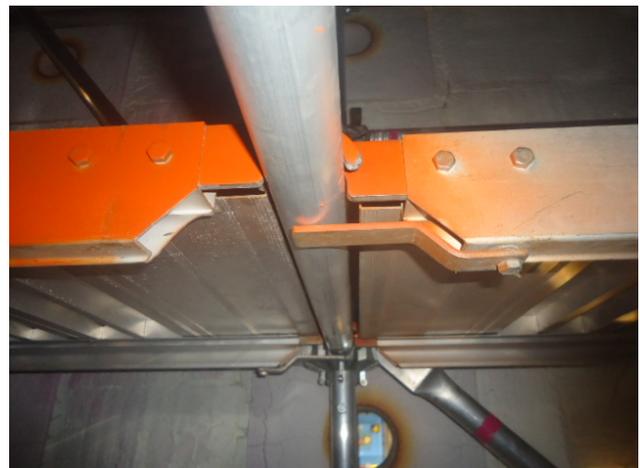
Nas fotos pode-se observar detalhes da estrutura desta obra realizada em ambiente confinado: plataforma de acesso sem desníveis, pisos com travas rápidas de segurança, alçapão e escada integrada.

Por sua leveza, facilidade e recursos inovadores, como o piso com alçapão e escada embutida, o Sistema de Encaixe em Alumínio foi a solução adotada para este projeto.
